## ***Descrizione delle opere***

***Committente: fondo Antirion SGR S.p.a. comparto Global Core***

***Sito: Stabile uso uffici/palestra/autorimessa di Corso Como 15 e via Alessio De Toqueville in Milano.***

***Date di effettuazione del lavoro: Dal febbraio 2014 ad oggi***

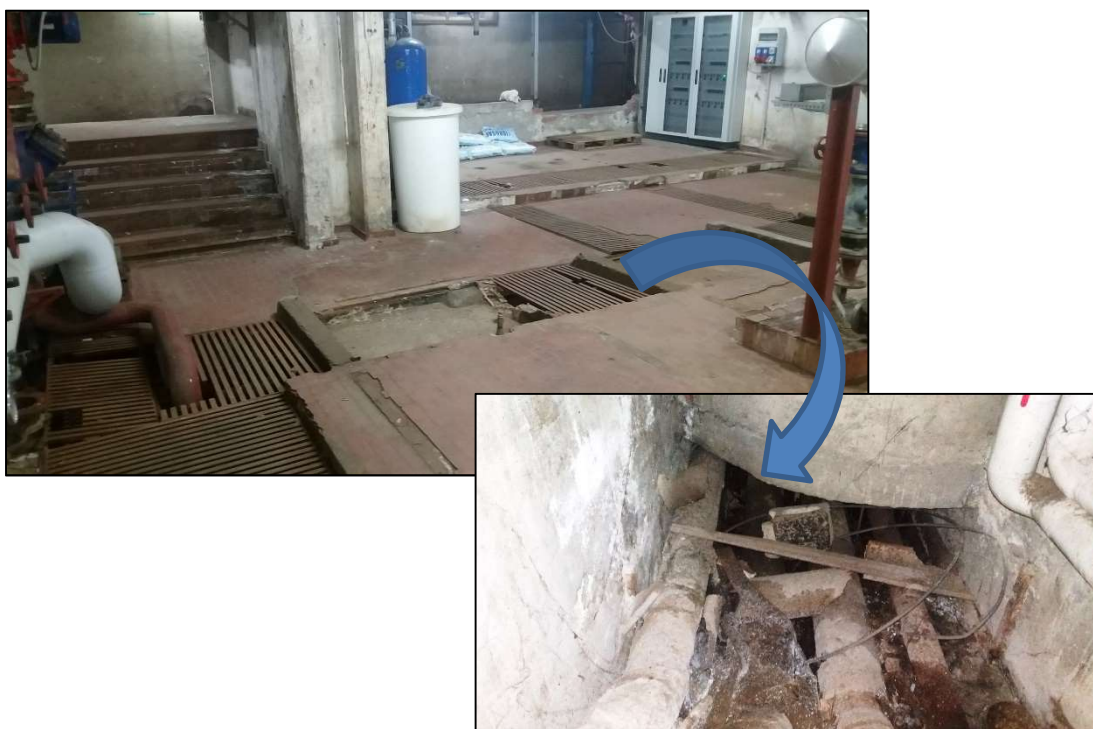
Il censimento è stato svolto da tecnici formati e di pluriennale esperienza di Tecno Habitat che hanno proceduto al prelievo di campioni massivi di materiale sospetto di contenere amianto con particolare attenzione rivolta ai locali non precedentemente indagati e alle aree non facilmente accessibili come i cunicoli sotto griglie di ispezione.

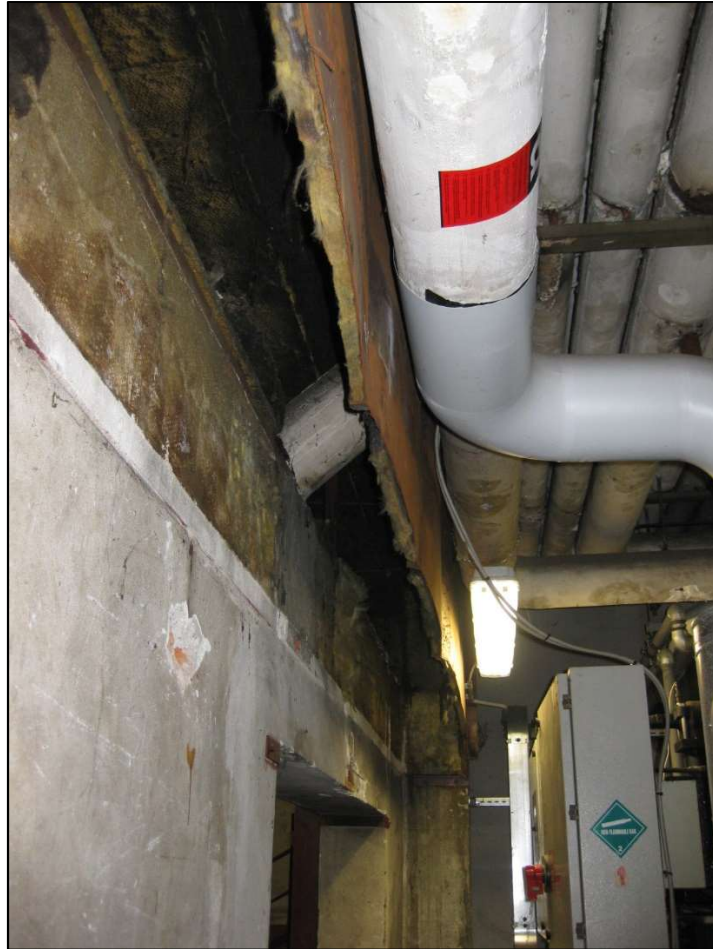
Per quanto riguarda le FAV, non essendo mai stata presa in considerazione la tematica si è proceduto ad una verifica puntuale sia della parte impiantistica che all'ispezione in tutti i locali accessibili con particolare attenzione rivolta ai locali tecnici.

Le operazioni di prelievo dei campioni sono state eseguite in modo da limitare la dispersione di fibre utilizzando utensili manuali (pinze, taglierini e similari) e provvedendo ad inumidire, incapsulare ed evidenziare la zona di prelievo a fine lavoro mediante vernice spray

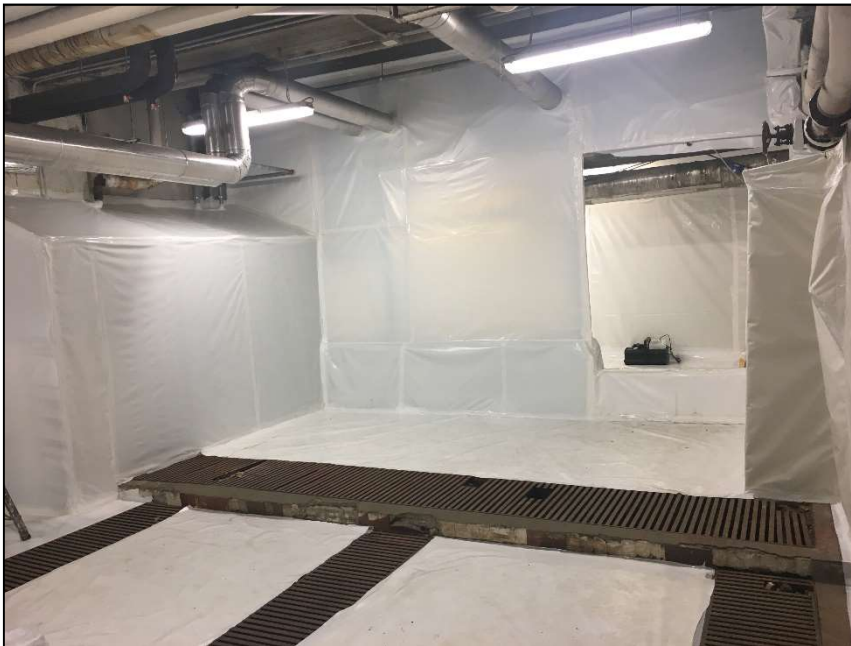
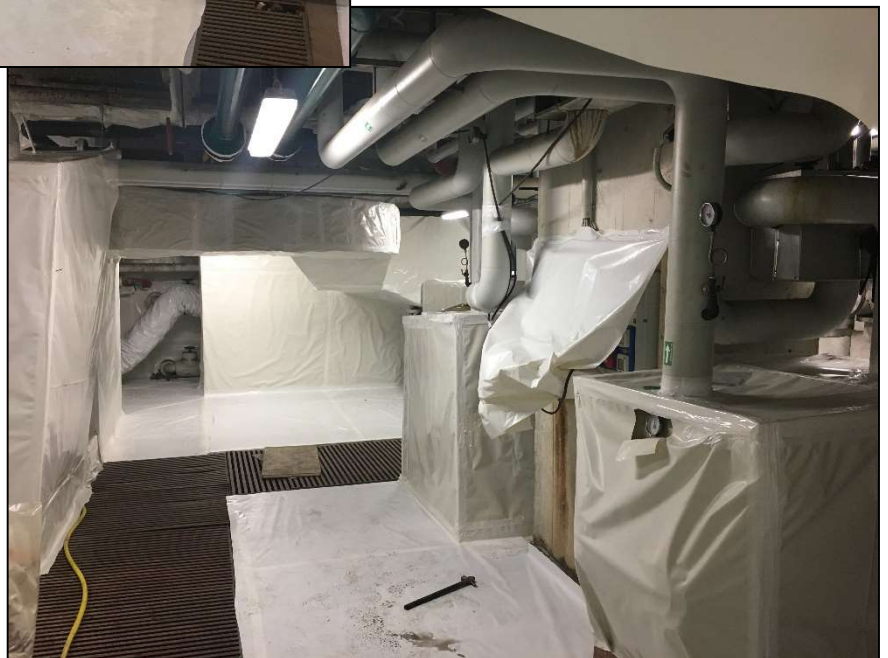
In totale è stata progettata la bonifica in area confinata per sette aree. Nelle foto che seguono si riporta la vista all'interno dell'area confinata allestita per la bonifica del locale UTA con inclusione delle tubazioni sotto i grigliati di ispezione.

L'attività di bonifica presso l'immobile ha interessato soprattutto i piani interrati che ospitano i locali tecnici: UTA, frigorifera, locale pompe.
